**EFICÁCIA GLOBAL DOS EQUIPAMENTOS (OEE)
COMO FERRAMENTA DE DIAGNÓSTICO E
MELHORIA DA EFICIÊNCIA NA INDÚSTRIA
CORTICEIRA**

Relatório de projeto apresentado à Universidade de Aveiro para cumprimento dos requisitos necessários à obtenção do grau de Mestre em Engenharia e Gestão Industrial, realizado sob a orientação científica da Doutora Carina Maria Oliveira Pimentel, Professora Auxiliar do Departamento de Economia, Gestão, Engenharia Industrial e Turismo da Universidade de Aveiro.

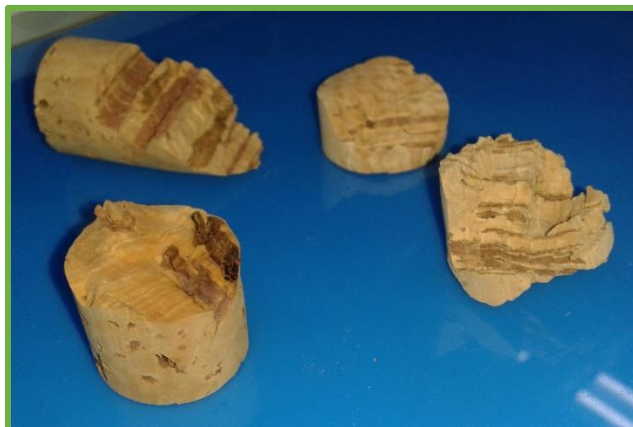
Figura 17 - Aparas

Como as rolhas de cortiça classificadas como B já são muito porosas e ainda são submetidas a uma lavação e posterior secagem, por vezes acabam por partir antes de chegarem à segunda escolha ou até mesmo ao abastecer as moegas³ que alimentam as linhas, formando a apara. A apara (figura 17) consiste em bocados de cortiça de formas variadas que provocam encravamentos nos mais variados locais das máquinas, nomeadamente na calha das cavidades das SVE.

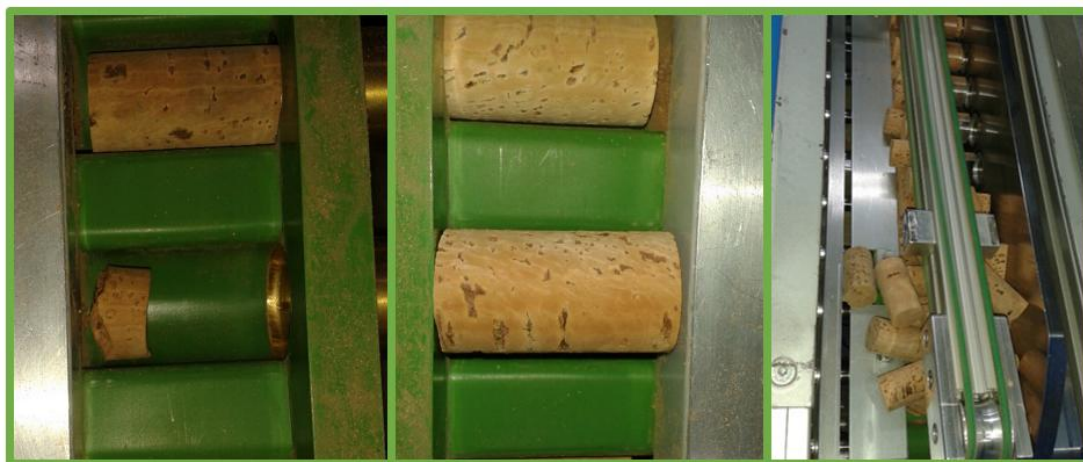
Figura 18 - Exemplo de um encravamento na calha das cavidades da SVE devido a aparta

A aparta ao posicionar-se numa cavidade da SVE (imagem à esquerda da figura 18) faz com que a rolha que cai nessa cavidade não fique colocada corretamente, permanecendo ligeiramente elevada e encravada (imagem central da figura 18), o que impede que as rolhas seguintes fluam livremente ao longo da calha. Posteriormente, as rolhas começam a acumular na calha, causando um encravamento (imagem à direita da figura 18).

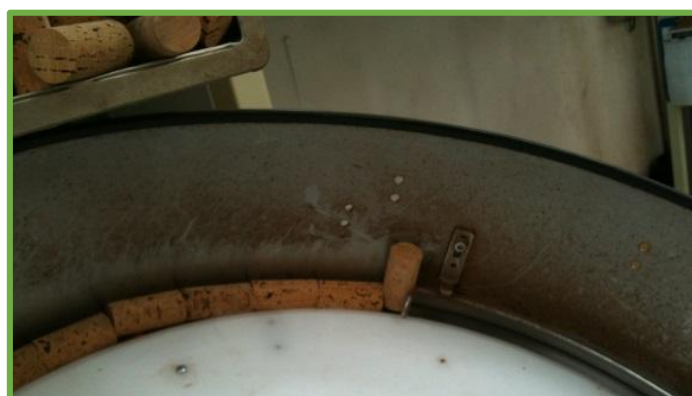
Figura 20 - Rolha encravada na guia do centrífugo

No entanto, mesmo assim, ocorrem encravamentos de forma significativa na guia dos centrífugos devido às rolhas prosseguirem no alimentador posicionadas na vertical (figura 20).

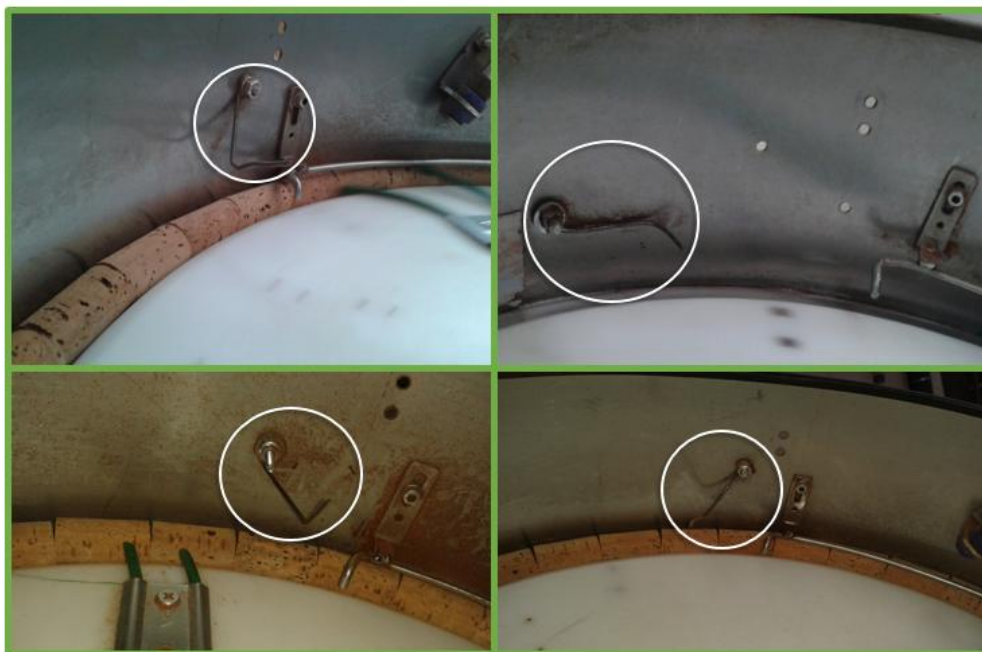
Figura 21 - Arames colocados na parte lateral dos centrífugos

Para solucionar este problema, no final do mês de fevereiro, foi adicionado um arame moldado na parte lateral de todos os centrífugos, perto da guia, para impedir que as rolhas avancem posicionadas na vertical (figura 21). Com esta alteração, uma rolha ao colidir com o arame será reposicionada ou eliminada do alimentador através do normal movimento do centrífugo, garantindo assim que nenhuma rolha chega mal posicionada à guia.

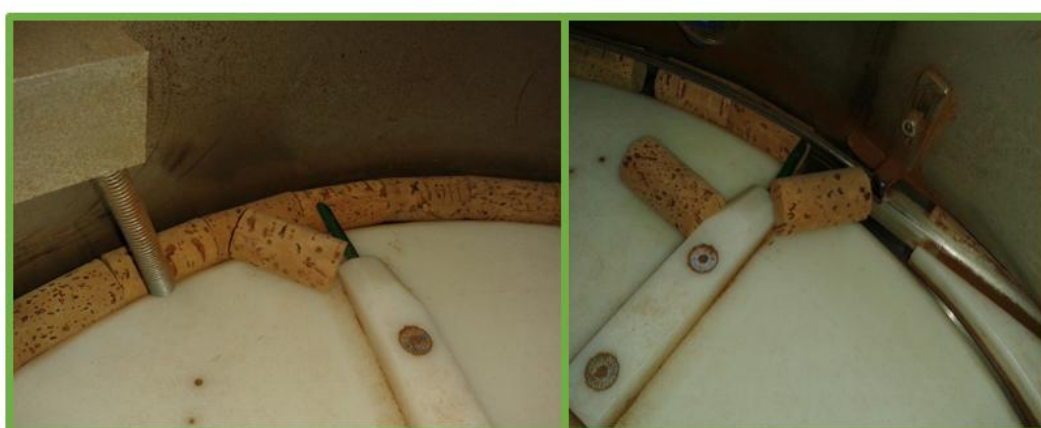
Figura 22 - Rolha encravada entre o suporte das "palhinhas de borracha" e as rolhas presentes no alimentador (imagem à esquerda) e a guia do centrífugo (imagem à direita)

Além disso, verificou-se que também ocorriam alguns encravamentos devido a alguns suportes das “palhinhas de borracha” fixados na base do centrífugo estarem próximos do alimentador, o que fazia com que as rolhas ficassem encravadas entre o suporte e as rolhas presentes no alimentador (imagem à esquerda da figura 22) e/ou a guia (imagem à direita da figura 22), impossibilitando o movimento do centrífugo.

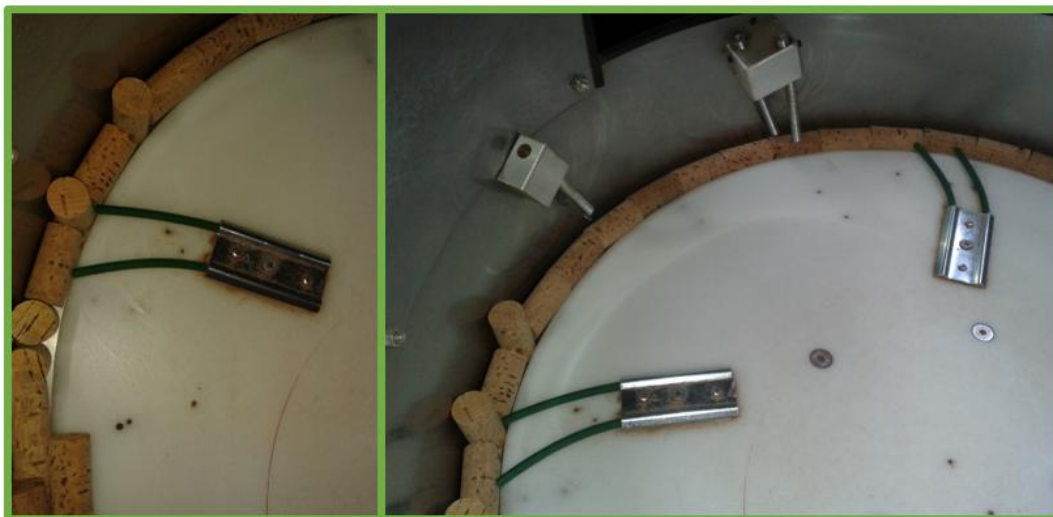
Figura 23 - Alteração das "palhinhas de borracha"

Para este tipo de encravamento, a solução foi colocar os suportes mais para o centro do centrífugo com “palhinhas de borracha” mais compridas (figura 23) de forma a que as rolhas não tivessem possibilidade de encravar, o que permitiu eliminar totalmente os encravamentos que ocorriam por este motivo.

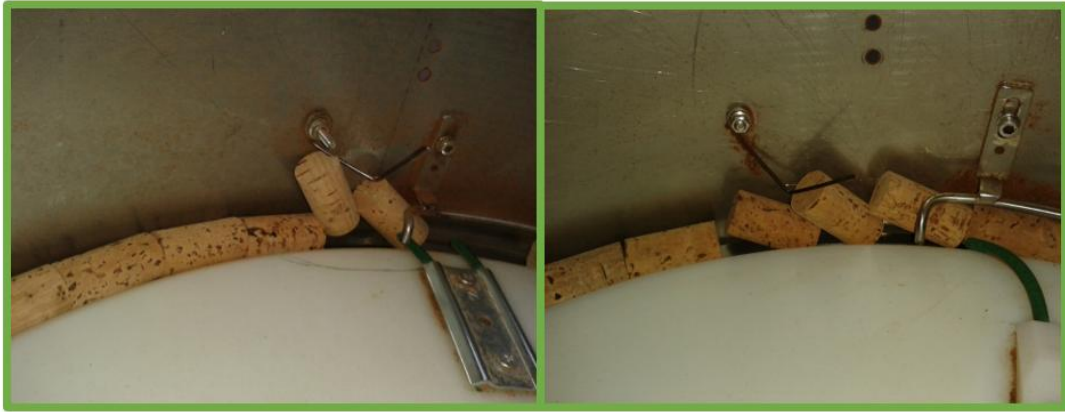
Figura 24 - Rolhas encravadas nos arames colocados

qualquer desvio da sua posição correta é o suficiente para que ocorram encravamentos. Como a posição dos arames não foi corretamente testada aquando da sua colocação, ocorreram encravamentos constantes (figura 24).

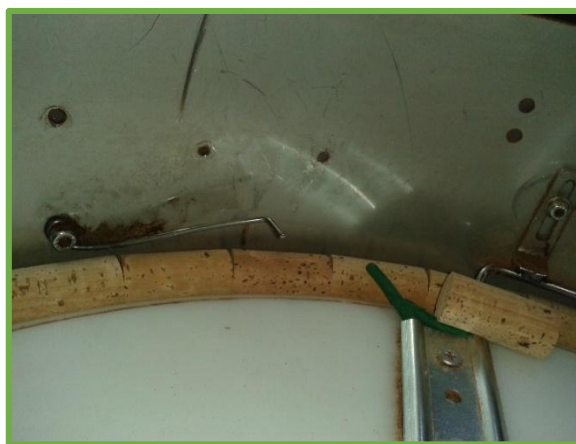
Figura 25 - Reposicionamento do arame no centrífugo da linha 11

Para tentar solucionar este problema, a equipa de Engenharia de Processo seleccionou o centrífugo da linha 11, no dia 10 de maio, para ser alvo de alterações. O arame foi reposicionado (figura 25) e o funcionamento do centrífugo foi acompanhado durante esse dia. Todos os ajustes necessários no posicionamento do arame foram realizados até garantir que o número de encravamentos que ocorriam no arame era praticamente nulo. Prova disso, foi a obtenção de apenas 2 encravamentos nesse dia, enquanto que no dia anterior ocorreram 58 encravamentos no centrífugo.

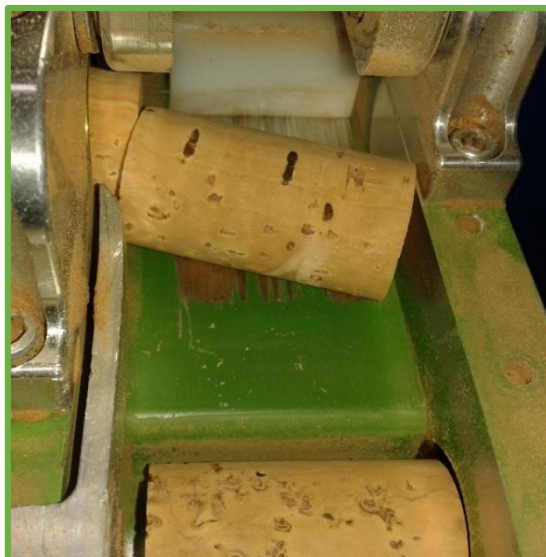
Figura 26 - Encravamento à entrada da calha devido à rolha ficar inclinada após ser impulsionada pelo martelo

alimentador para a calha fica inclinada e encravada (figura 26), não conseguindo prosseguir o seu movimento ao longo da calha.

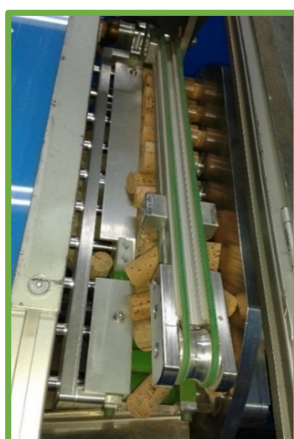
Figura 27 - Encravamento na calha devido à rolha avançar ligeiramente inclinada

Outras vezes, a rolha consegue avançar ligeiramente inclinada, mas acaba por encravar algures ao longo da calha, fazendo com que todas as rolhas que avancem posteriormente acumulem, causando um encravamento (figura 27).

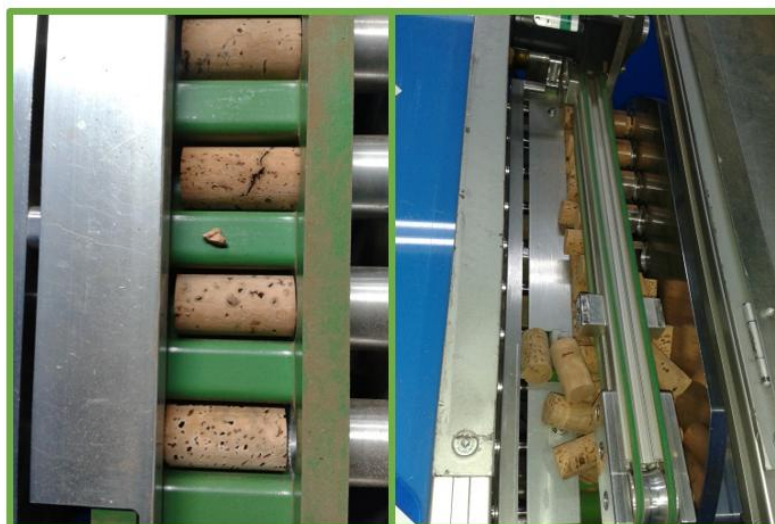
Figura 28 - Encravamento na calha devido a fragmentos de cortiça

Ocorrem também encravamentos devido a fragmentos de cortiça existentes na calha (imagem à esquerda da figura 28) uma vez que as rolhas não conseguem deslizar ao encontrar esse obstáculo e acumulam (imagem à direita da figura 28). Isto acontece porque uma rolha ligeiramente inclinada, por vezes, consegue deslizar ao longo da calha devido à força exercida pelas rolhas posteriores, o que resulta na destruição da rolha, que perde pequenos fragmentos.

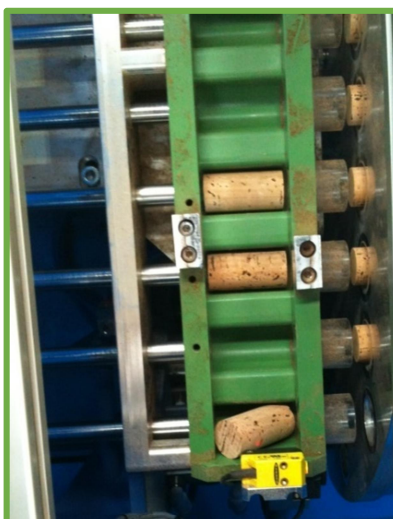
Figura 33 - Anomalia no posto 1

As anomalias no posto 1 da SVE, a segunda causa mais significativa para o tempo improdutivo devido à ocorrência de micro paragens, ocorrem quando o batente não consegue colocar uma determinada rolha de uma cavidade da SVE na cavidade do prato correspondente. Isto acontece quando a rolha fica mal posicionada na cavidade da SVE (figura 33).

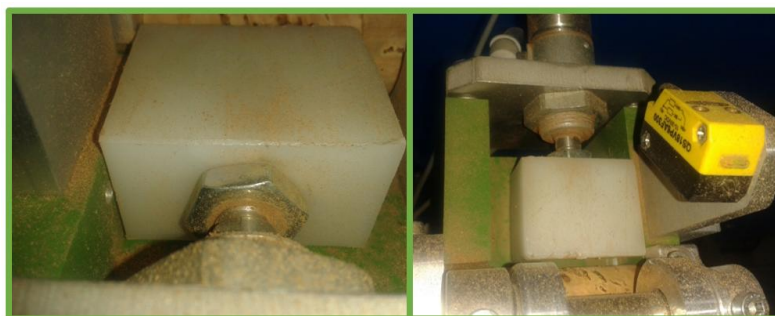
Figura 36 - Martelo alimentador

A alteração ideal a realizar é criar martelos para todos os tamanhos de rolhas que se escolhem nas linhas. Desta forma, o comprimento do martelo acompanha o comprimento da rolha, o que permite impulsionar toda a rolha e, consequentemente, a rolha avança sempre corretamente posicionada para a calha.

No entanto, como o espaço onde se encontra o martelo é reduzido (figura 36), a operação de troca do martelo pode não ser fácil de realizar pelos operadores, sendo importante garantir que o tempo despendido na realização dos *setups* é o mínimo possível.

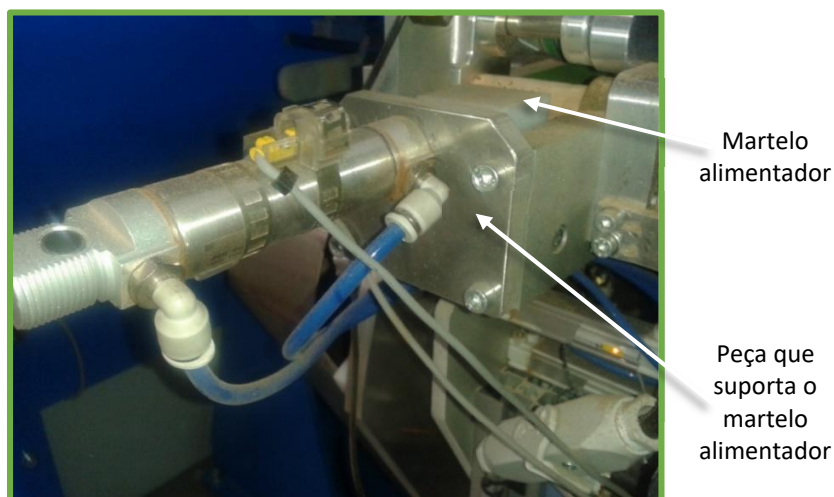
Figura 37 - Peça que suporta o martelo alimentador

Por esse motivo, outra sugestão de alteração a implementar caso a alteração anterior não seja viável é aumentar a peça que suporta o martelo alimentador (figura 37) e torná-la móvel. O comprimento do martelo continuaria a ser definido pelo mínimo comprimento de rolha que a linha escolhe, mas em vez da posição do martelo ser fixa, a peça que o contém seria móvel e ajustada consoante o comprimento da rolha de forma a que a parte que está em contacto com a rolha seguinte presente no fim do tapete seja sempre impulsionada pelo martelo (figura 38), já que é neste ponto que o atrito gerado é maior. Assim, numa rolha mais comprida, a parte não impulsionada pelo martelo seria a do lado do topo que está em contacto com a máquina, onde o atrito é praticamente nulo. Desta forma, acredita-se que o martelo ao impulsionar a rolha abrangendo a parte onde o atrito gerado é significativo, a rolha avançará na maioria das vezes para a calha corretamente posicionada.

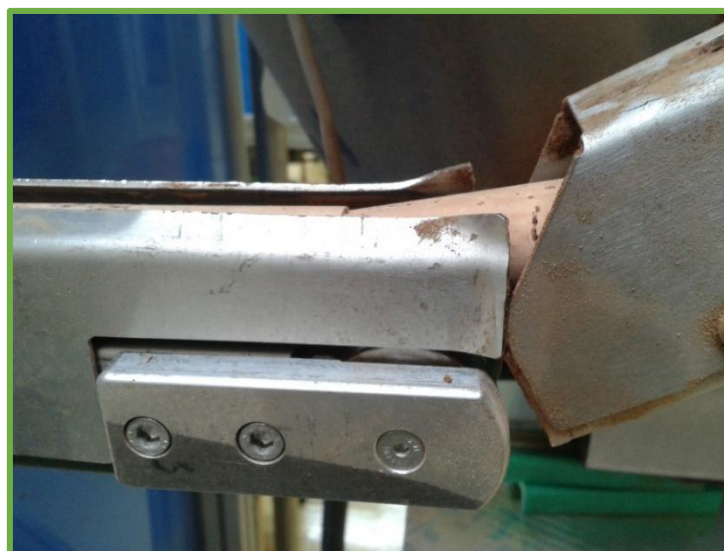
Figura 41 - Posição da rolha à entrada do tapete após a realização da alteração

Para evitar a ocorrência deste tipo de encravamento, a folga entre o fim do centrífugo e o início do tapete foi completamente eliminada para que as rolhas ao saírem do centrífugo entrem imediatamente no tapete sem serem sujeitas a qualquer inclinação, deixando de encravar na abertura superior existente na calha do tapete (figura 41).

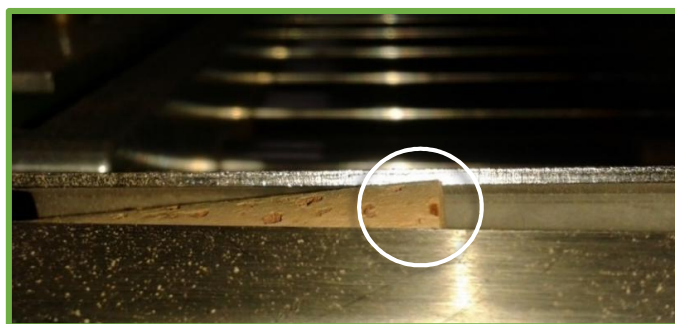
Figura 42 - Topo da rolha encravado na abertura superior da calha do tapete após entrar na peça

Com a colocação da peça entre o fim do tapete e a calha das SVE, a rolha, ao entrar na peça, era sujeita à inclinação existente. Quando a rolha entrava na peça e inclinava, o seu topo, muitas vezes, encravava na abertura superior da calha do tapete (figura 42).

Segundo os operadores, com a eliminação da folga que existia entre o fim do centrífugo e o início do tapete, os encravamentos reduziram significativamente no início do tapete. No entanto, começaram a ocorrer encravamentos no fim do tapete quando a rolha entrava na peça colocada entre o fim do tapete e a calha. Este foi outro tipo de encravamento originado pela colocação da peça.

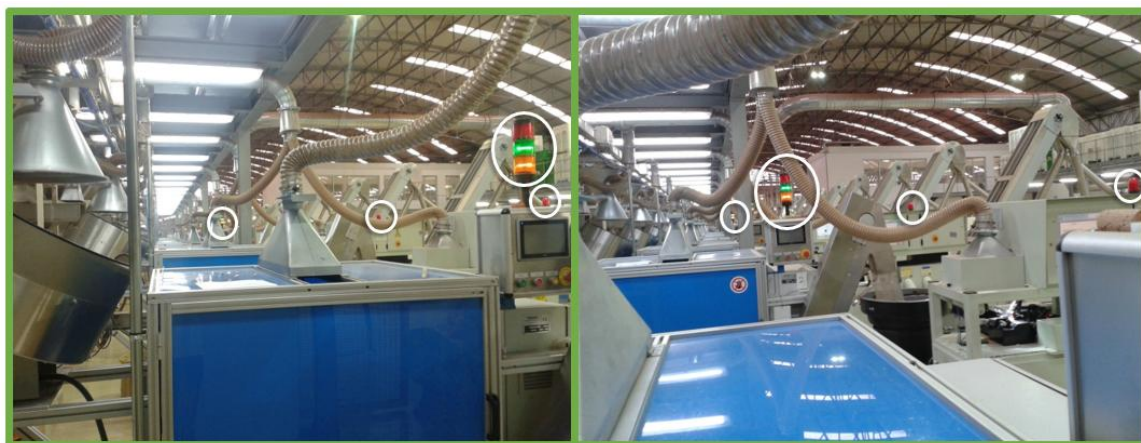
Figura 45 - Localização atual da sinalização do estado das máquinas

Como se pode observar na figura 45, a sinalização do estado das máquinas acaba por não ser visível em qualquer local que o operador esteja devido às próprias máquinas encobrirem-na.

Apesar do tempo improdutivo devido à ocorrência de micro paragens ter diminuído pela redução do tempo de espera das máquinas, durante a realização dos estudos para estimar o tempo de espera das máquinas, observou-se que os operadores, por vezes, não se apercebiam da sinalização que indicava que as máquinas estavam paradas. Por esse motivo, acredita-se que as linhas 6 e 11 estão à espera de ser atendidas durante um tempo superior comparativamente às restantes linhas por estarem no extremo do conjunto de máquinas da responsabilidade de cada operador, o que dificulta a visualização da sinalização.

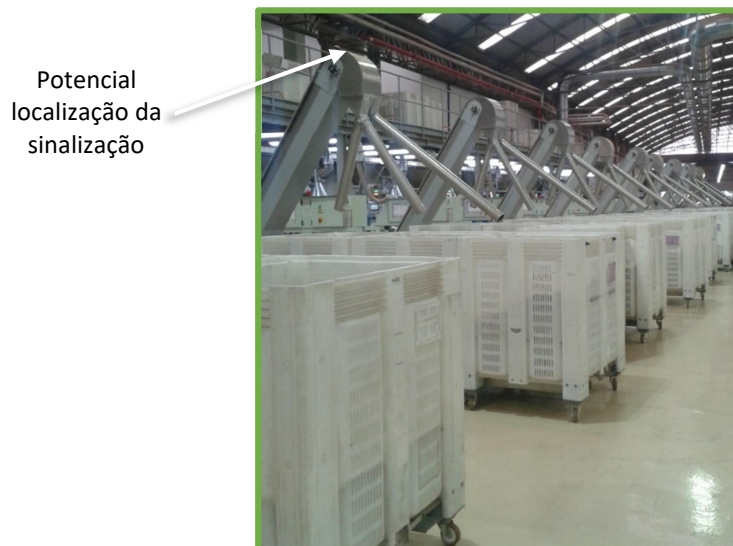
Figura 46 - Localização potencial da sinalização do estado das máquinas

Uma proposta de melhoria a implementar é colocar a sinalização numa posição de maior visibilidade, por exemplo, em cima da “girafa” (figura 46), já que dessa forma o operador tem visibilidade em qualquer lugar que esteja. No entanto, caso esta medida não seja viável, uma hipótese a testar é simplesmente elevar a sinalização existente.
